## 阿拉善左旗人民政府 关于阿拉善福泉煤炭有限责任公司采空区灾害 综合治理工程“11.10”一般事故调查报告的批复

# 阿拉善福泉煤炭有限责任公司采空区灾害 综合治理工程“11.10”一般事故调查报告

# 阿拉善福泉煤炭有限责任公司 采空区灾害综合治理工程“11.10”一般 事故调查技术专篇

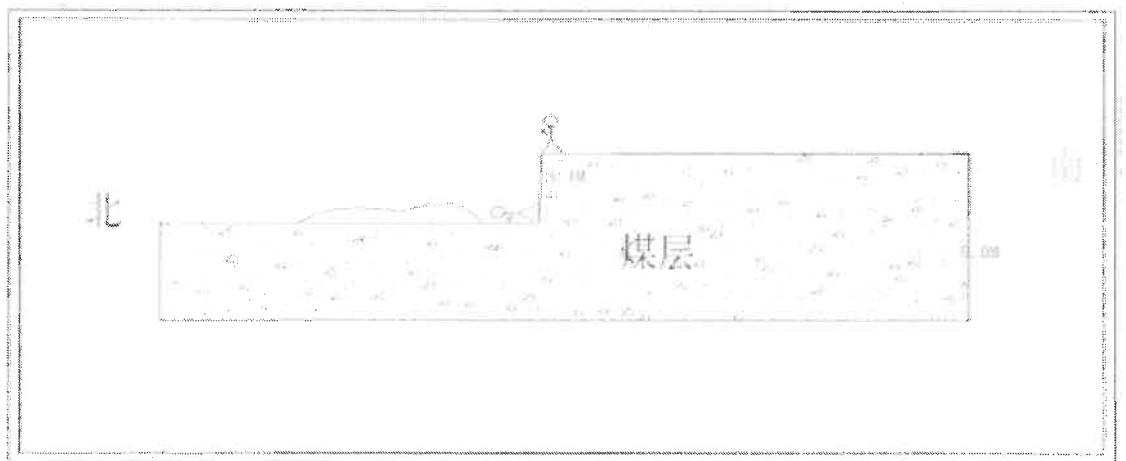
### 事故剖面示意图

2020年11月10日7时左右，阿拉善福泉煤炭有限责任公司采空区灾害综合治理工程工人李泉贵在煤层边沿与底层台阶的边坡处查看煤层情况，由于视线不好，距离煤层边沿过近，且煤层边沿松软，导致李泉贵踩踏的煤层边沿坍塌，致其连人带煤滑下跌入浮煤被掩埋，后经银川附属医院确认死亡。

事发地位于宗别立镇阿拉善福泉煤炭有限责任公司在采空区灾害综合治理工程南区域第2平台煤层断面。事发区域于1天前形成，主要赋存物有煤层、石块等，该区域的长50米，宽22米，高4米，人员坠落地点是南区域第2平台煤层断面，高度4米。

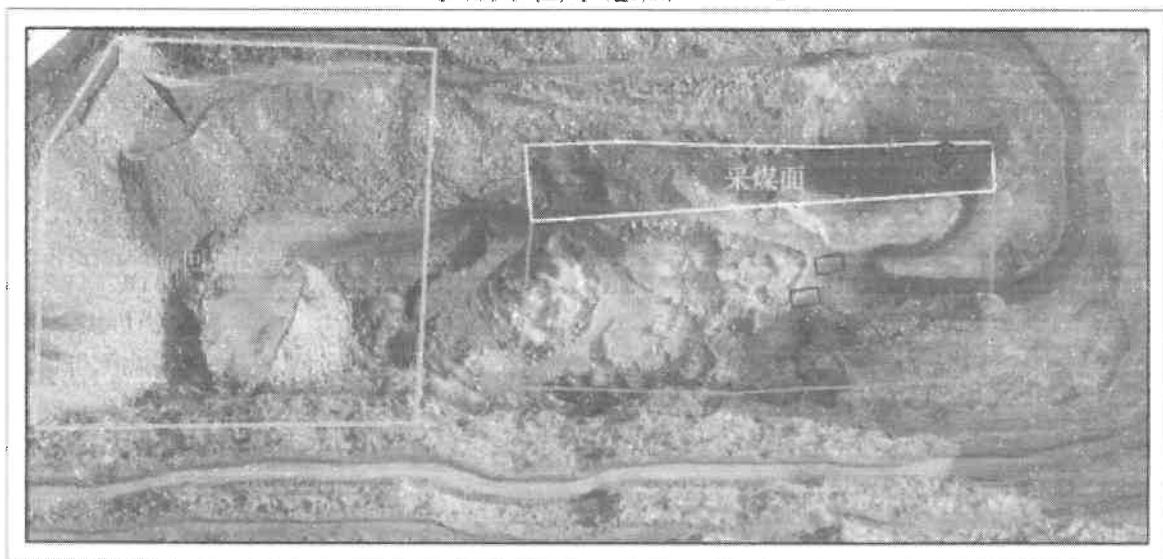
### 事故平面示意图

斯文、林友明（驾驶员）、李泉贵5人驾驶庄子芳的丰田霸道车牌号为冀D0972J的车辆进入坑底，庄子芳和李泉贵下车，由庄子芳给李泉贵安排工作后和其他3人准备去当天需要施工的其他区域。事故发生时，车辆、人员都位于南区域第1平台处，距离事发地约80米。
