# 2024 年度阿拉善盟鑫豪矿业开发有限责任公司 萤石一矿矿山地质环境治理计划

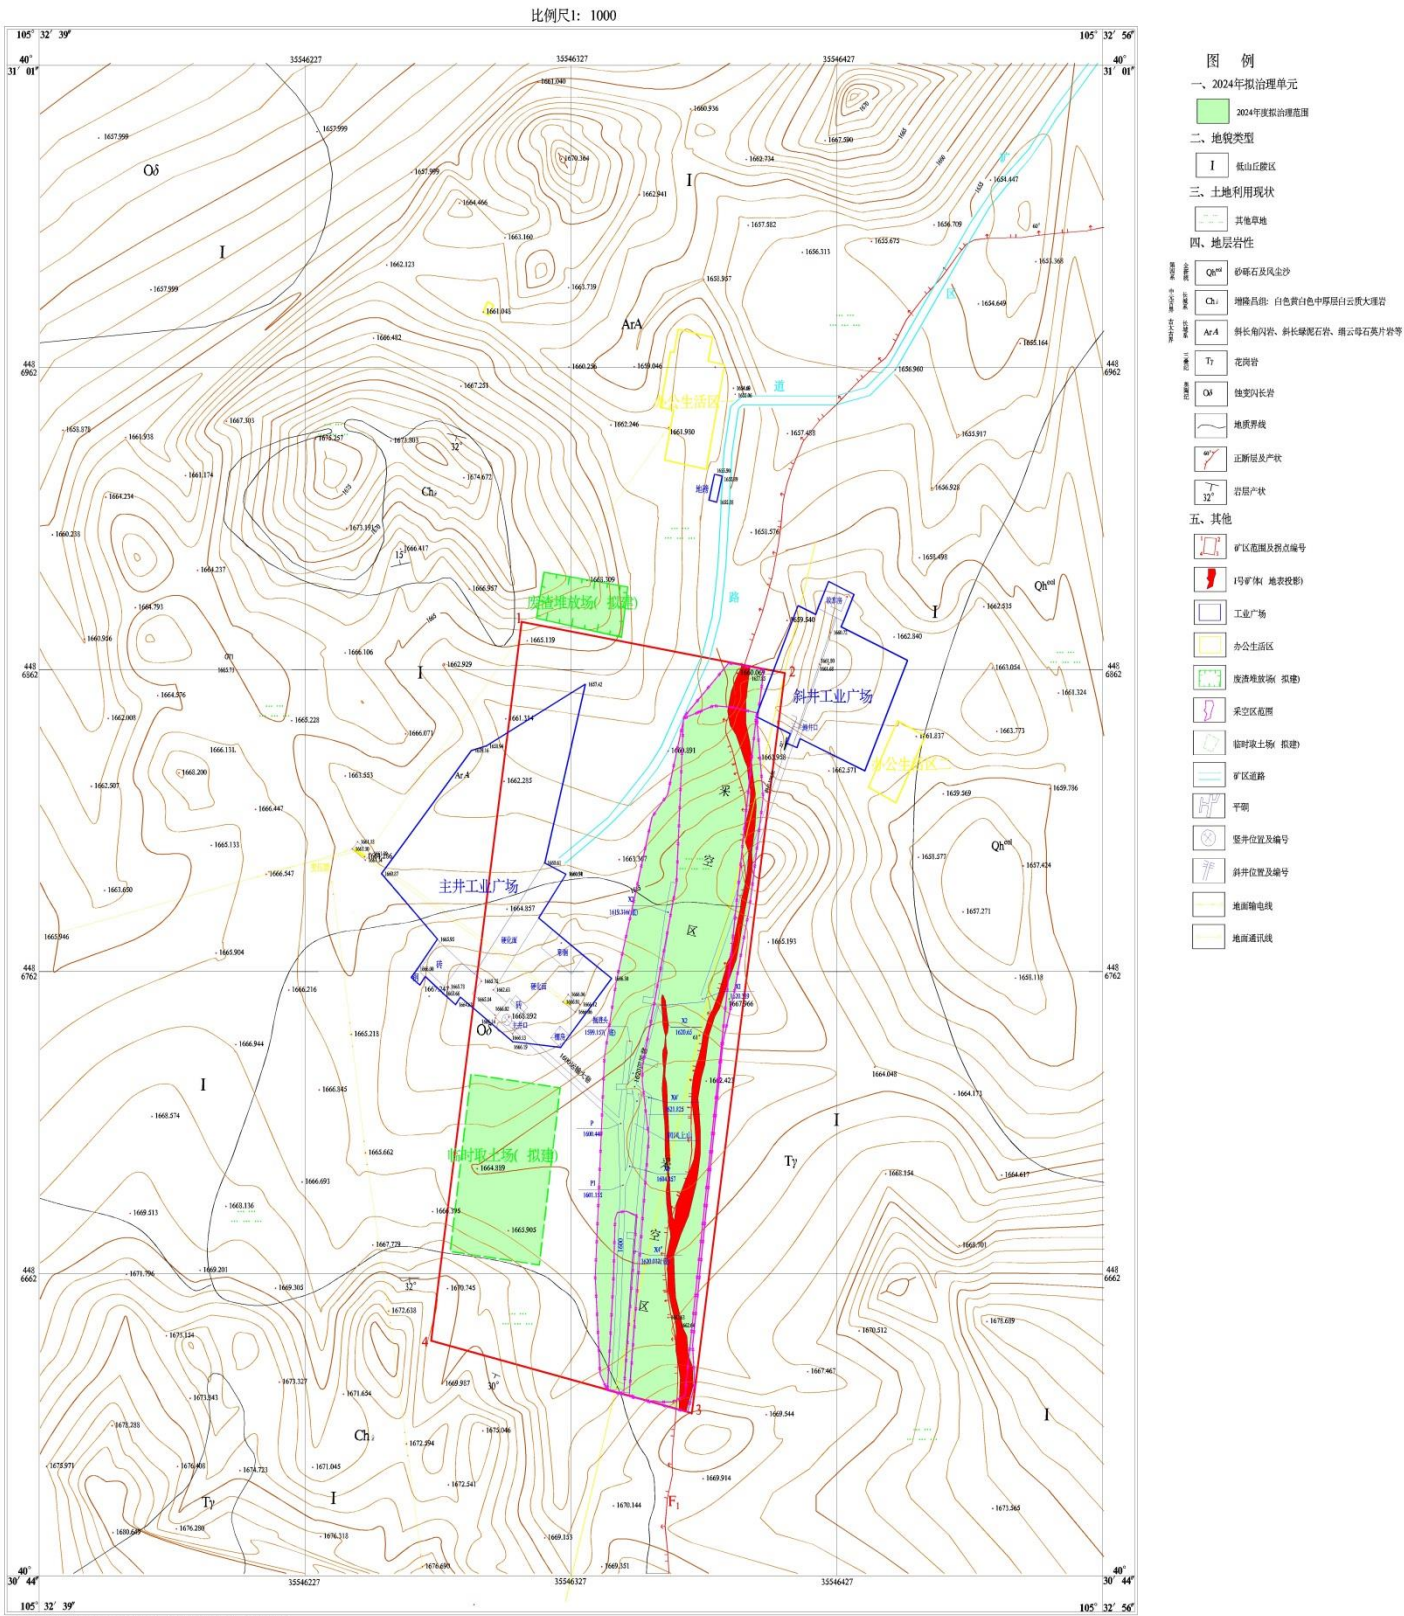
阿拉善盟鑫豪矿业开发有限责任公司萤石一矿2024年度计划治理范围示意图

如若计划生产，本年度治理将主要根据 2022 年 4 月委托阿拉善盟国土资源勘测规划院编制的《内蒙古自治区阿拉善盟鑫豪矿业开发有限责任公司萤石一矿矿山地质环境保护与土地复垦方案》及结核矿山实际情况，计划对采空区、废渣堆放场、临时取土场等单元予以治理，上述治理单元坐标范围详见表 3。
