内蒙古自治区阿拉善左旗巴润别立镇  
上海嘎查建筑石料用石灰岩一矿  
**矿山地质环境保护与土地复垦方案**

阿拉善盟鑫磊源矿业有限公司

二〇二四年十二月

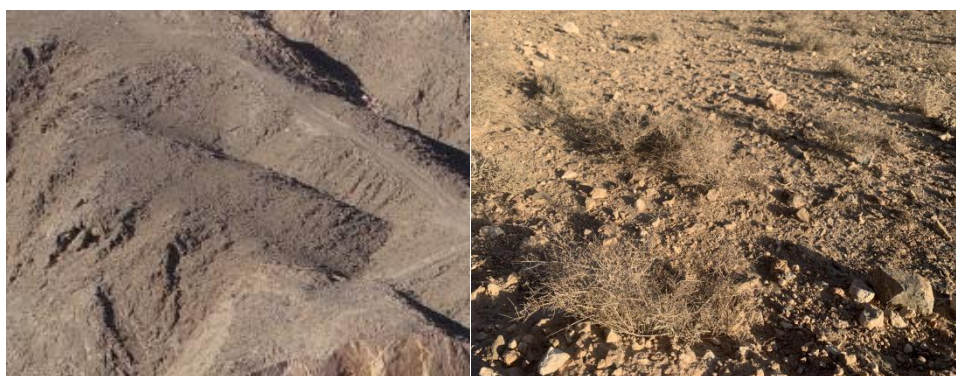
矿区位于贺兰山脉南段东麓，最高点位于矿区的北部，海拔高程 1580.00m，最低点位于矿区的东南部，海拔高程 1400.00m，相对高差 180.00m，山岳的类型为低山山区。地貌总体趋势为北部及中-南部高，中、南及东部边缘低的特征。矿区内沟谷纵横，地形波状起伏。由于近东西向冲沟的冲刷切割，多处形成陡坡，局部形成陡壁，使其南北向地形起伏较大。照片 2-1、2-2。

照片 2-1 矿区地形

照片 2-2 矿区植被

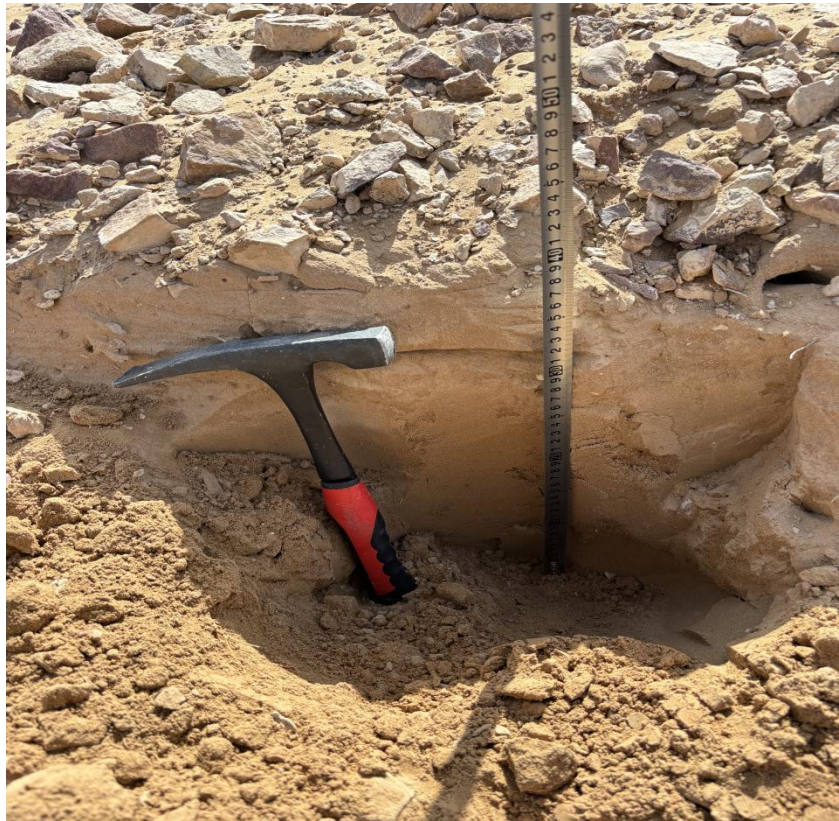
照片 2-3 矿区土壤

由于受当地地形、地貌、岩性、气候、植被和水文地质条件等因素的影响，矿区大部分区域为石灰岩基岩裸露，土壤不甚发育，土壤类型单一。仅在沟谷及地势相对低洼区域见少量主要由冲洪积物、风积物及岩矿石经风化剥蚀形成的灰漠土和石质土，其平均厚度不足 0.1 m。（见照片 2-3）

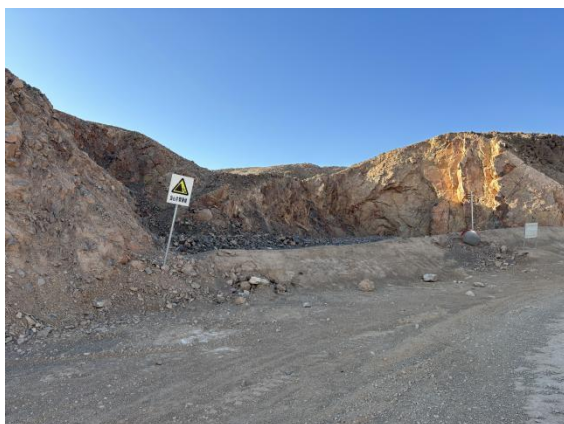
1. 对露天采坑周围设置了警示牌。

照片 2-4 设置警示牌

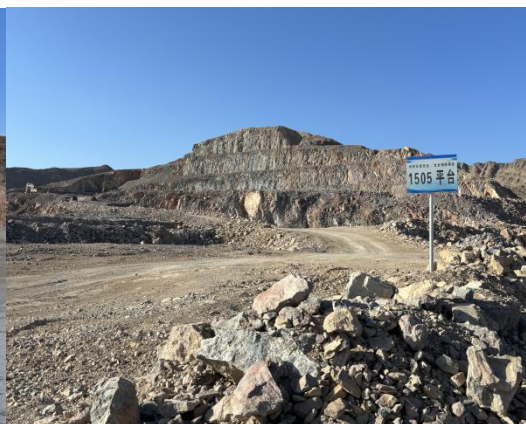
照片 2-6 设置警示牌

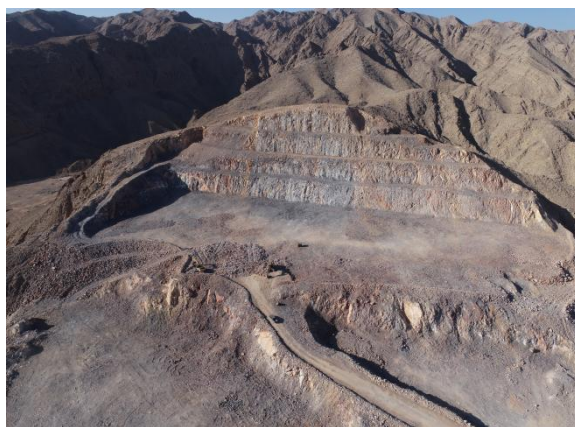
2. 对露天采坑和废石场边坡进行监测。
3. 对露天采坑越界开采区域进行回填治理。

照片 2-7 采坑现状

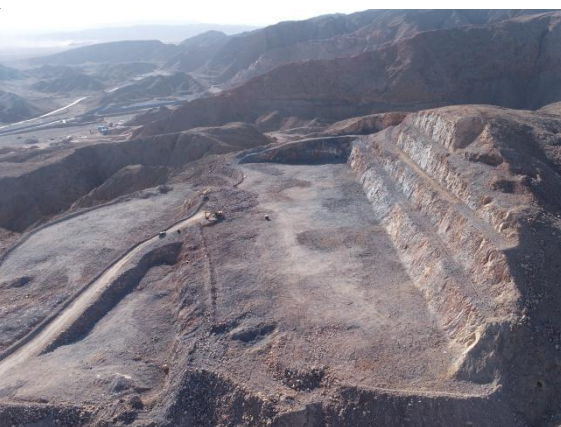
照片 2-8 采坑越界治理

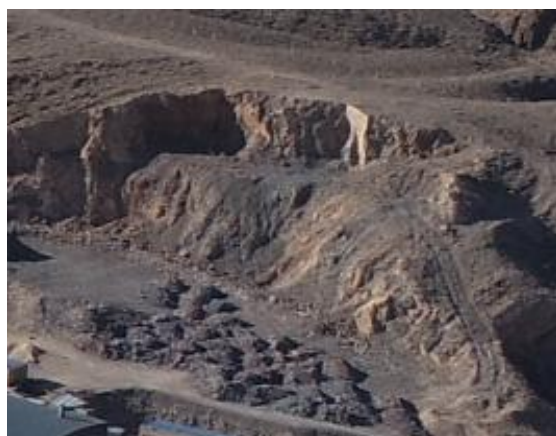
照片 3-1 露天采坑 CK1

露天采坑 CK1 面积为 8842m<sup>2</sup>, 损毁土地形式为挖损, 最大挖损深度约 11m, 挖损有效土层厚度小于 0.1m, 采坑边坡角 63°, 损毁土地类型为采矿用地、天然牧草地。

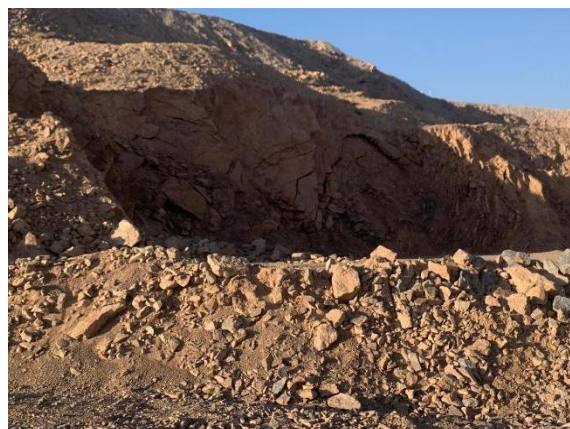
照片 3-2 露天采坑 CK2

露天采坑 CK2 为老采坑位于矿区东部，采坑长约 92m-125m，宽约 25-65m，采坑坑口面积  $3429\text{m}^2$ 。采坑边坡约  $65^{\circ}$ ，局部陡立边坡达到  $70-75^{\circ}$ ，根据现场调查及核实报告显示，该采坑形成于 2017 年，由于多年前的剥挖过程中，进行的剥挖以及机械震动，造成剥挖坑边坡岩体松动，在降水、机械、地震等外力作用下，发生崩塌地质灾害可能性较大，露天采坑 CK2 地质灾害影响程度“严重”见照片 3-2。

经现场实地调查，露天采坑 CK2 极大的改变了原始地形地貌景观格局，造成与原有自然景观不协调，对原生地形地貌景观影响和破坏程度较大。对照《编制规范》附录 E、表 E “矿山地质环境影响程度分级表”，现状露天采坑 CK2 对地形地貌景观影响程度为“严重”。

露天采坑 CK2 面积为 3429m<sup>2</sup>, 损毁土地形式为挖损, 最大挖损深度约 6m, 挖损有效土层厚度小于 0.1m, 采坑边坡角 65°, 损毁土地类型为采矿用地。

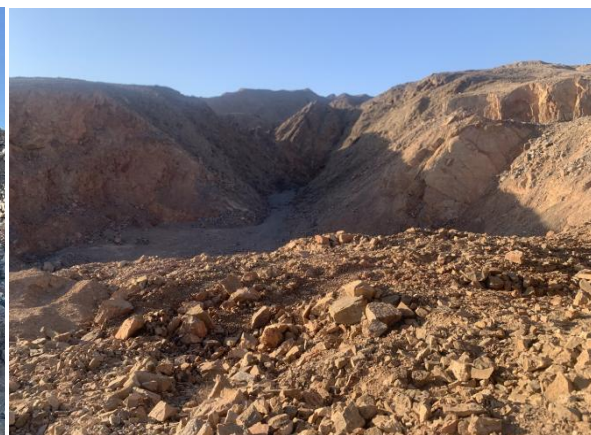
照片 3-4 露天采坑 CK4

露天采坑 CK4 为老采坑位于矿区西南部，采坑长约 118m，宽约 40-55m，采坑边坡约  $65^{\circ}$ ，局部陡立边坡达到  $70-80^{\circ}$ ，采坑坑口面积  $6848\text{m}^2$ ，根据现场调查及核实报告显示，该采坑形成于 2017 年，由于多年前的剥挖过程中，进行的剥挖以及机械震动，造成剥挖坑边坡岩体松动，在降水、机械、地震等外力作用

下，发生崩塌地质灾害可能性较大，露天采坑 CK4 地质灾害影响程度“严重”见照片 3-4。

经现场实地调查，露天采坑 CK4、极大改变了原始地形地貌景观格局，造成与原有自然景观不协调，对原生地形地貌景观影响和破坏程度较大。对照《编制规范》附录 E、表 E “矿山地质环境影响程度分级表”，现状露天采坑 CK4 对地形地貌景观影响程度为“较严重”。

露天采坑 CK4 面积为  $6848\text{m}^2$ ，损毁土地形式为挖损，最大挖损深度约 17m，挖损有效土层厚度小于 0.1m，采坑边坡角  $65^\circ$ ，损毁土地类型为天然牧草地。

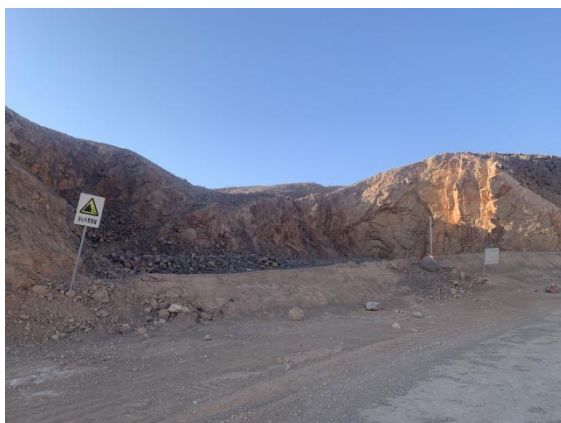
照片 3-5 露天采坑 CK5

露天采坑 CK5 位于矿区东北部，采坑长约 45-65m，宽约 40-55m，采坑边坡约  $65^{\circ}$ ，采坑坑口面积  $2203\text{m}^2$  地表呈不规则形状，据调查，该采坑存在崩塌地质灾害隐患，由于在开采剥挖过程中，进行的剥挖以及机械震动，造成剥挖坑边坡岩体松动，在降水、机械、地震等外力作用下，发生崩塌地质灾害可能性较大，露天采坑 CK5 地质灾害影响程度“较严重”，见照片 3-5。

露天采坑 CK5 面积为  $2203\text{m}^2$ ，损毁土地形式为挖损，最大挖损深度约 10m，挖损有效土层厚度小于 0.1m，采坑边坡角  $65^\circ$ ，损毁土地类型为天然牧草地。

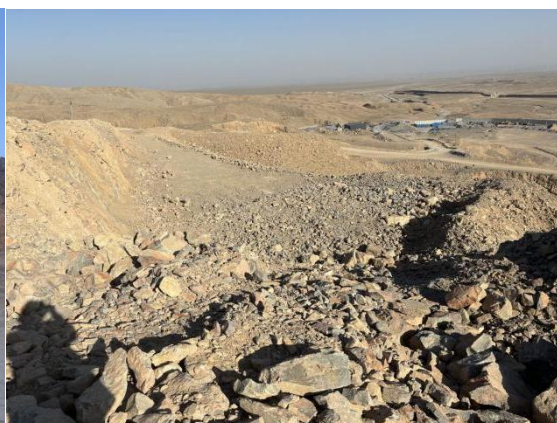
照片 3-6 露天采坑 CK6

露天采坑 CK6 位于矿区中北部，采坑长约 115-130m，宽约 68-79m，采坑边坡约  $65^{\circ}$ ，采坑坑口面积  $14033\text{m}^2$ ，据调查，现状边坡较稳定，未见崩塌现象，露天采坑 CK6，地质灾害影响程度“较严重”。见照片 3-6。

露天采坑 CK6 面积为  $14033\text{m}^2$ ，损毁土地形式为挖损，最大挖损深度约 4m，挖损有效土层厚度小于 0.1m，采坑边坡角  $65^\circ$ ，损毁土地类型为天然牧草地。

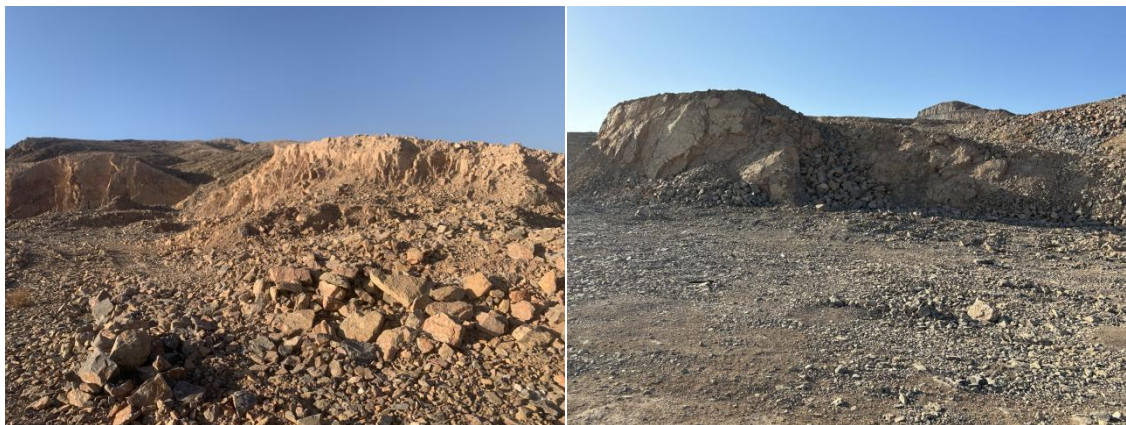
露天采坑 CK7 位于矿区中北部，采坑长约 110-165m，宽约 40-62m，采坑边坡约  $65^{\circ}$ ，局部陡立边坡达到  $70-80^{\circ}$ ，采坑坑口面积  $9326\text{m}^2$  地表呈不规则形状，据调查，该采坑存在崩塌地质灾害隐患，由于在开采剥挖过程中，进行的剥挖以及机械震动，造成剥挖坑边坡岩体松动，在降水、机械、地震等外力作用下，发生崩塌地质灾害可能性较大，露天采坑 CK7 地质灾害影响程度“较严重”，见照片 3-7。

露天采坑 CK8 位于矿区中西部，采坑长约 55-73m，宽约 25-35m，高度约 2-5m，采坑边坡约  $67^{\circ}$ ，采坑坑口面积  $2422\text{m}^2$ ，据调查，现状边坡较稳定，未见崩塌现象，露天采坑 CK8 地质灾害影响程度“较严重”，见照片 3-8。

照片 3-7 露天采坑 CK7

照片 3-8 露天采坑 CK8

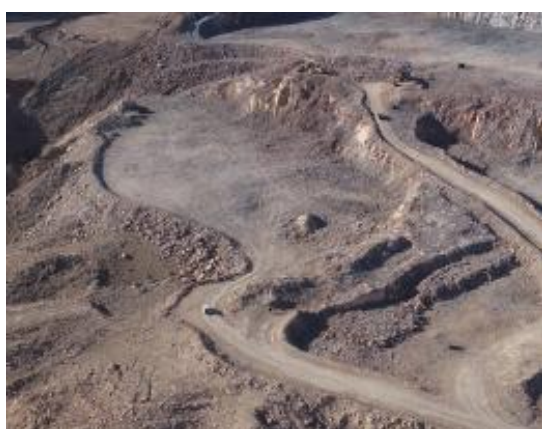
照片 3-13 露天采坑 CK13

露天采坑 CK13 面积为 16140m<sup>2</sup>，损毁土地形式为挖损，最大挖损深度约 7m，挖损有效土层厚度小于 0.1m，采坑边坡角 65°，损毁土地类型为天然牧草地、农村道路用地。

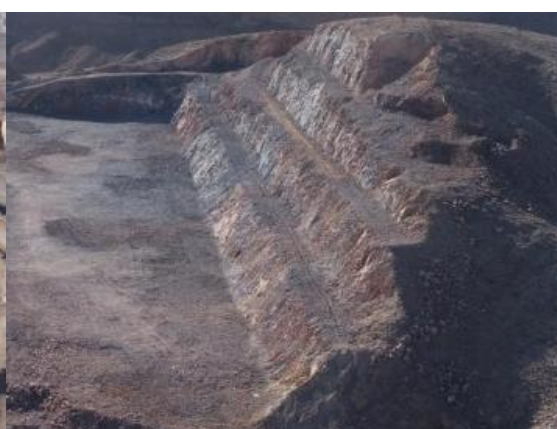
照片 3-14 露天采坑 CK14

露天采坑 CK14 位于矿区北部，采坑长约 198-258m，宽约 114-148m，高度约 40-45m，采坑边坡约  $65^{\circ}$ ，采坑坑口面积  $38565\text{m}^2$ ，现已形成四个台阶，分别为 1570m、1560m、1550m、1540m，台阶高度约 5m，露天采坑北部有两处采坑越界开采，现已整改恢复，历史上并未发生崩塌、滑坡等地质灾害，据调查，现状边坡较稳定，高坡方向岩层倾向与采坑斜坡多为斜交，未见崩塌现象，露天采坑 CK14 地质灾害影响程度“较严重”，见照片 3-14。

露天采坑 CK14 面积为 38565m<sup>2</sup>，损毁土地形式为挖损，最大挖损深度约 40m，挖损有效土层厚度小于 0.1m，采坑边坡角 67°，损毁土地类型为采矿用地、天然牧草地。

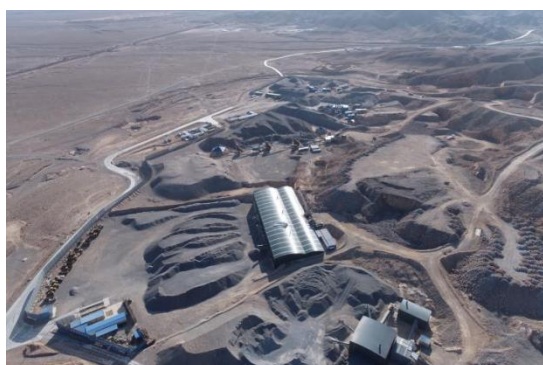
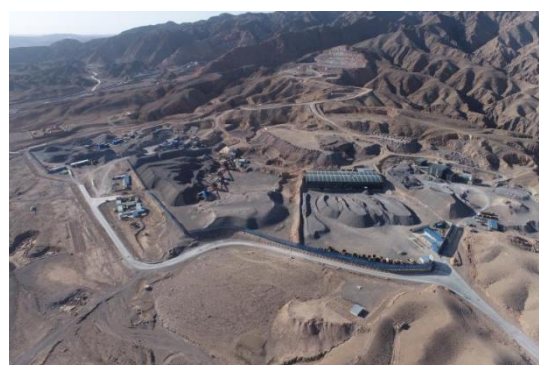
工业场地位于矿区的东南部，主要由五个设备生产区和十六个大小料堆组成，工业场地长约 785-988m，宽约 220-380m，占地面积约为  $192528\text{m}^2$ ，工业场地主要用来生产和堆放产品，现状条件下，工业场地地质灾害不发育，地质灾害影响程度“较轻”，见照片 3-15、3-16。

照片 3-15 设备区

照片 3-16 料堆区

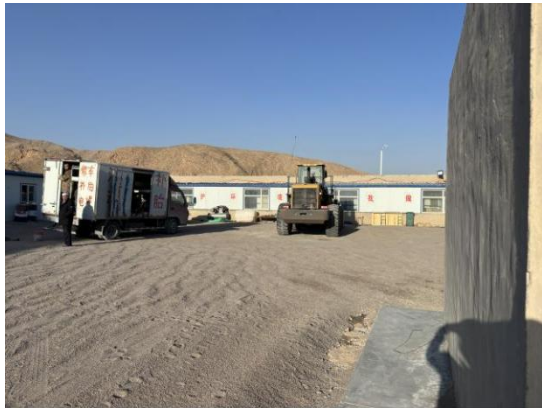
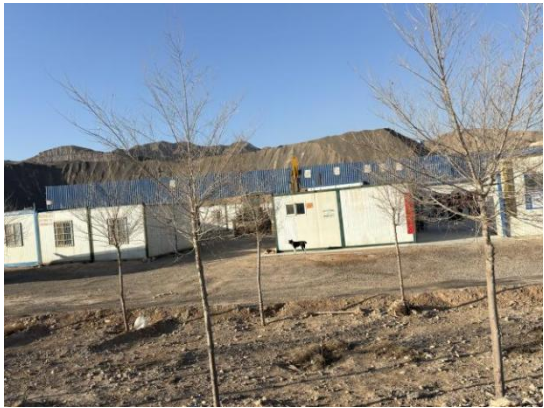
办公生活区位于工业场地南侧，结构为彩钢结构和砖混结构，彩钢结构占地

面积约 3607m<sup>2</sup>，高度约 2.8m，主要功能是矿山办公，工人宿舍餐厅及物资存放，现状条件下，未发生过崩塌，地质灾害不发育，办公生活区地质灾害影响程度“较轻”。详见照片 3-17、3-18。

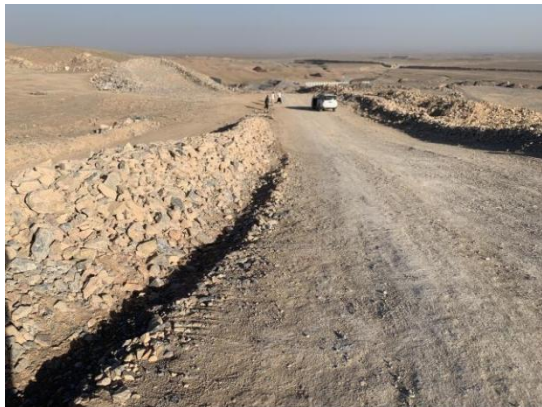
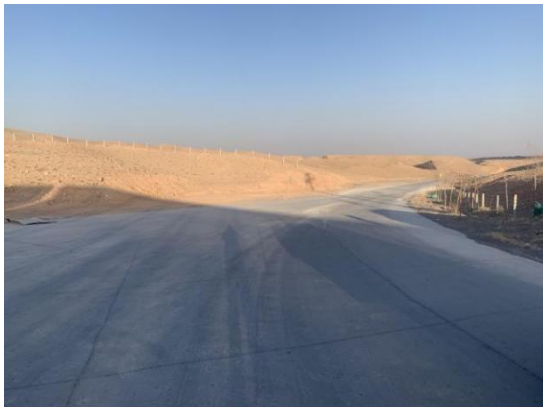
矿区内已经形成的道路总长度约 1647m，路宽平均 8m，占地面积约 9886m<sup>2</sup>，为砂石土路 and 水泥路，主要是连通露天采坑、工业广场、办公生活区和日常运输所用，现状条件下，地质灾害不发育，矿区道路地质灾害影响程度“较轻”。详见照片 3-19、3-20。
