# 内蒙古自治区阿拉善左旗 巴润别立镇上海嘎查建筑石料用石灰岩一矿 2025 年度矿山地质环境治理计划

阿拉善盟鑫磊源矿业有限公司

2025 年 2 月 14 日

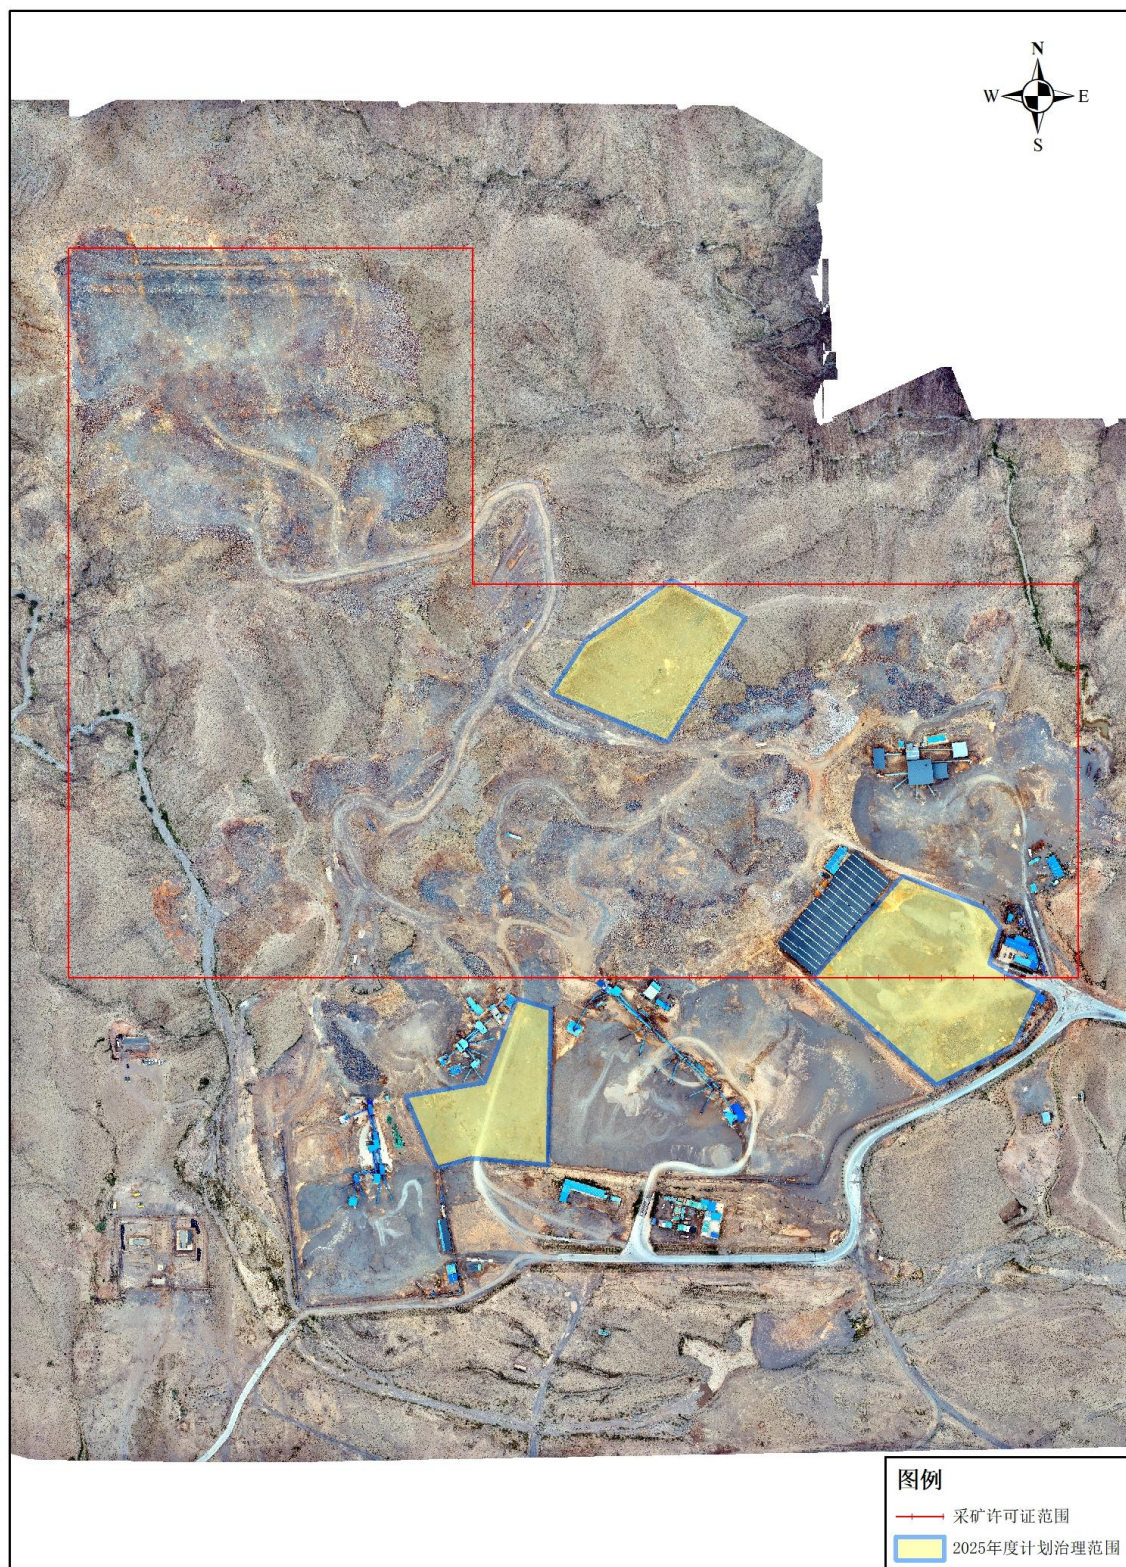
2025年度矿山地质环境治理计划部署图

根据《内蒙古自治区阿拉善左旗巴润别立镇上海嘎查建筑石料用石灰岩一矿开发与保护综合方案》(新建:240.00 万 m<sup>3</sup>/a)，矿山地质环境治理方案篇设计、结合矿山实际生产情况，计划 2024 年度矿山地质环境治理范围包括露天采坑、工业广场料堆清理、办公生活区周边绿化区域，矿区道路，计划治理区面积 5.6hm<sup>2</sup>，预计投入治理资金 20 万元。计划治理范围拐点坐标见下表：

- (1) 定期对露天采坑边坡稳定性进行监测，及时清除边坡危岩体，彻底消除崩塌地质灾害隐患；
- (2) 对前期设置的网围栏、警示牌进行维护；
- (3) 对矿区地形地貌景观和土地资源损毁情况进行监测；
- (4) 对矿区道路进行平整，洒水降尘；
- (5) 对办公生活区周边绿化区域进行管护、养护。

根据矿山年度生产安排，按季度开展治理工作，具体工作部署见下表：
